**Tolga  
kommune**

**Skjøtselsplan tørrmur  
Tolga sentrum og Erlia 2024 – 2028**

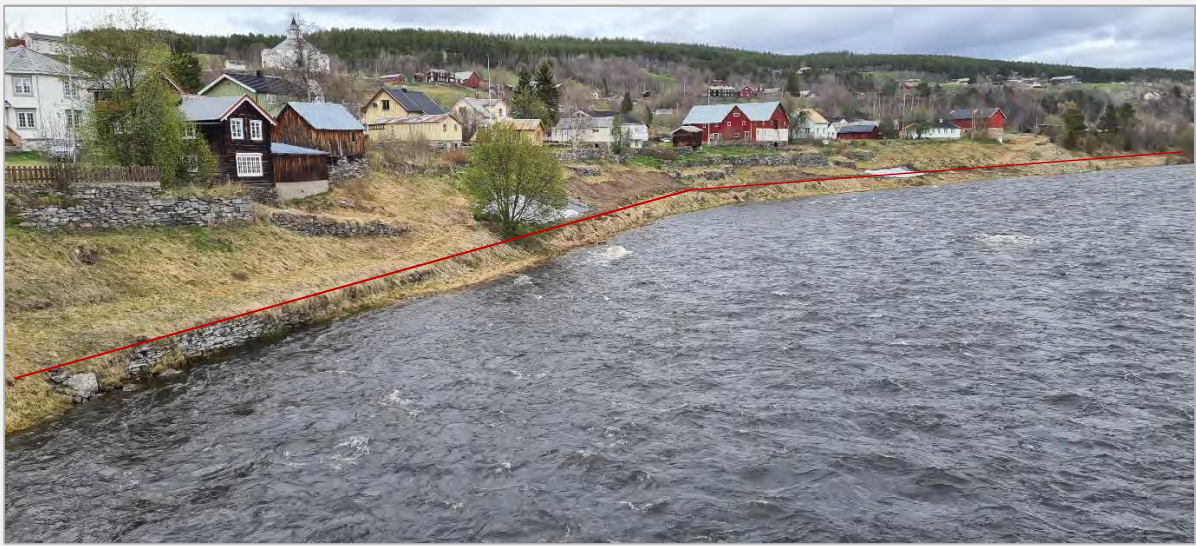
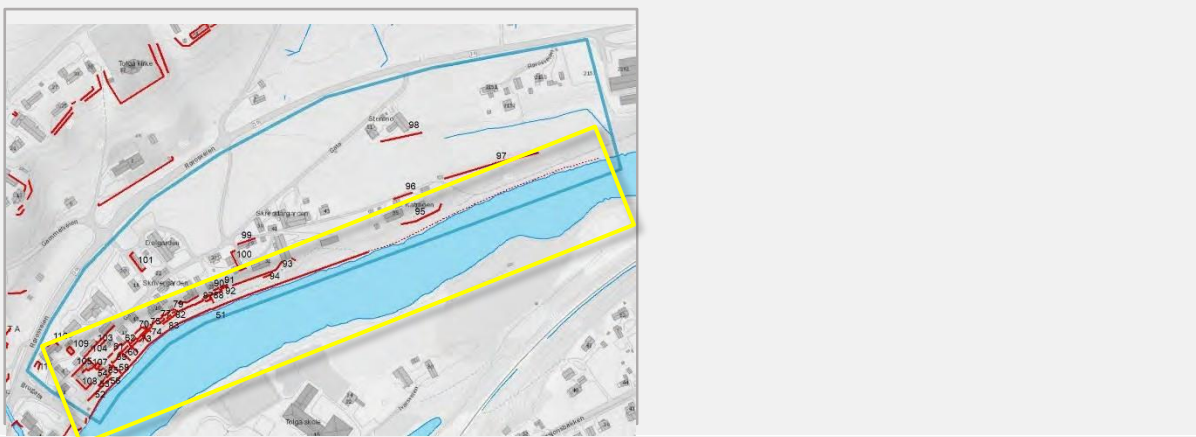
| 51 | Terrengforstøtning og elveforebygging |
|---|---|
| Beskrivelse: | <p>Steinmur som går hele vegen fra brua og langs elvebredden av Glåma. Det er vanskelig å fastslå hvor endepunktet av selve muren er, og hvor det naturlig går over til steinfylling langs elva. Deler av strekningen er nedgrodd, og for bedre fastslå endepunktet, må nærmere undersøkelser til. Muren har et «kast» - forskyvning på ett sted, her synes det som det har vært trapp ned til elva. Muren er delvis utrast, og i stor grad nedgrodd. En restaurering av denne svært mektige og lange muren vil være av stor verdi for Tolga sentrum. Den er (vil bli) et viktig landskapselement. Den er viktig for sikring av terrengsiden ved flom, for stabiliteten, og den er viktig for dyrkingsterrassene mellom Gata og Glåma.</p> |
| Tilstand: | <p>Muren er delvis nedgrodd, og synes nesten ikke. Deler er rast ut, eller er i ferd med å rase ut.</p> |

| <b>Tegnforklaring</b><br><b>TTK: Tilstands- og tiltaksrapport med kostnadsoverslag</b><br><br><b>TTK er laget på bakgrunn av forfatterens kompetanse og registrering på stedet. Det kan derfor forekomme forskjell på tolkning av symptomer, konsekvenser og tiltak ved objektet!</b><br><b>TTK er gyldig i 3 måneder fra utsendelsesdato!</b> | | TG0: Ingen symptomer<br>TG1: Svake symptomer<br>TG2: Vesentlig Symptomer<br>TG3: Kraftige / alvorlige symptomer<br>IU: Ikke tilgjengelig/undersøkt | | Konsekvenser mht tid:<br><br><br>KG0: På lang sikt<br>KG1: På middels lang sikt<br>KG2: På kort sikt<br>KG3: Straktiltak | |
|---|---|---|---|---|---|
| <b>Støttemur</b><br><b>regnr: 51</b> | Støttemur, muret med naturstein. Steinen kommer antagelig fra elva og fra ifra jordbearbeiding i området. | Muren er rast ut flere plasser eller på vei at rase ut. Noen strekninger står ok. | 3 | Frostbevegelser, vegetasjon | Fyllmasser bak og under mur blir erstattet med grov pukk. (60-120mm). Dette er stabile masser som drenerer veldig bra. Viktig å grave vekk nok frostutsatte masser under og bak mur.<br>All stående mur må vurderes nøye når man driver på. Noe kan kanskje stå.<br>I kostnadsoverslaget regnes det på remuring av hele muren. |

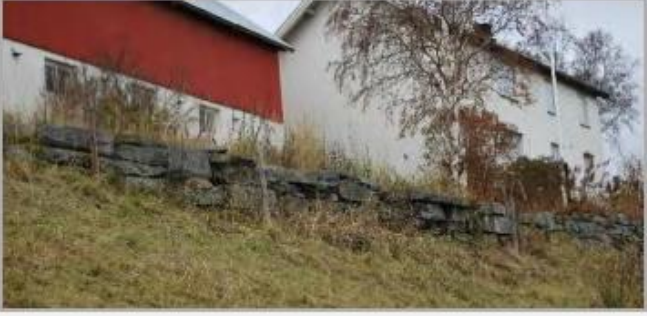
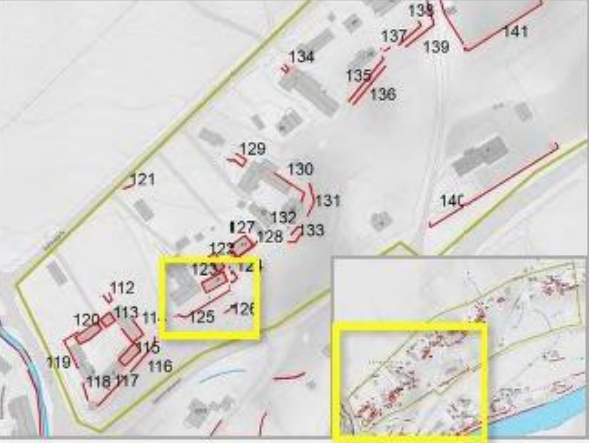
| 125 | Terrengmur. Tolgensbakk |
|---|---|
| Tilstand: | <p>Muren har noen forskyvninger. Det er behov for skjøtsel av vegetasjon da dette bryter i muren. Vegetasjon gjør også at muren ikke synes spesielt godt synlig fra Tolga sentrum.</p> |

| Bygningsdel | Konstruksjon/materiale/<br>overflate | TG | | Vurdering | |
|---|---|---|---|---|---|
| <b>Mur 125</b> | Dette er en støttemur som holder og utjevner tomte på gården. Muren har et skille mellom bolighus og fjøs, som tyder på at muren er forlenget når det "nye" fjøset blev bygget. Begge murer er gamle, men av de to vurderes den mot øst, som eldst | ca 15 meter lengst vest har muren rast ut. På den eldre delen buler det ut på et par plasser. | 2 | Det er vann og frost som har skylla i det meste. Det har med åra dannet seg "søkk" i terrenget rett ovenfor de plasser der muren buler ut litt. Da samles det mere vann der og skadebilde eskalerer. | De plasser som buler ut, demonteres ned til hvor stenene ligger bra. Så mures det tilbake med grovpukk som bakfyll. Der mur har rast ut, blir det viktig å grave vekk nokk av eventuelle frostutsatte fyll og fundamenteringsmasser. Grovpukk brukes under og bak mur. |

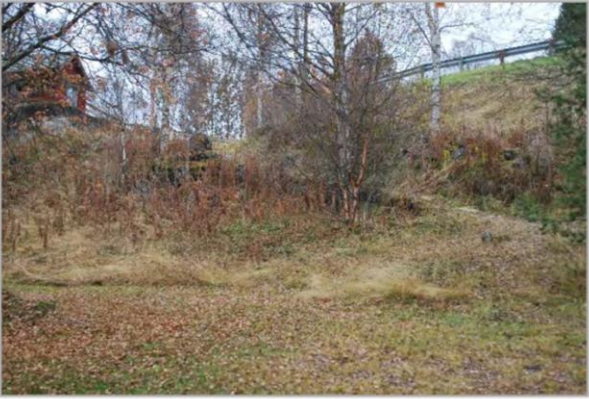
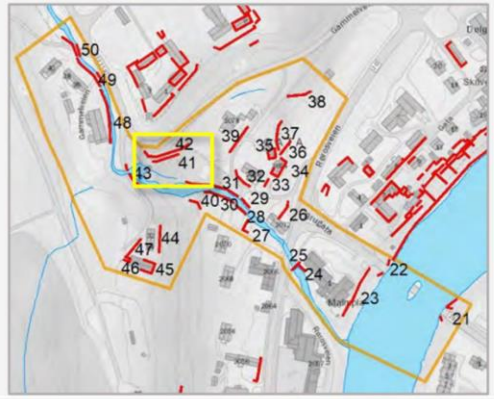
41

Tilstand: Delvis rast ut. Selve vegfareten virker å ligge stabilt da det ikke er utsatt for kjøretøy, og har ennå ikke sklidd ut med steinen. Stort potensiale som landskapselement.

| Bygningsdel | Konstruksjon/materiale/<br>overflate | TG | | Vurdering | | KG |
|---|---|---|---|---|---|---|
| <b>Støttemur.<br/>Registreringsnr:<br/>41</b> | Forstøtningsmur i naturstein som holder veiskuldra på en gammel vei. Muren er ca. 25m lang og har en anslått snitthøgde på ca140cm over bakkenivå. | Delvis rast ut | 3 | Dårlig vedlikehold og frostbevegelser | Muren må demonteres, Refunderes og bakfylles med grovpokk. Viktig å grave vekk og erstatte nokk av de gamle frostutsatte massene bak og under mur. | |

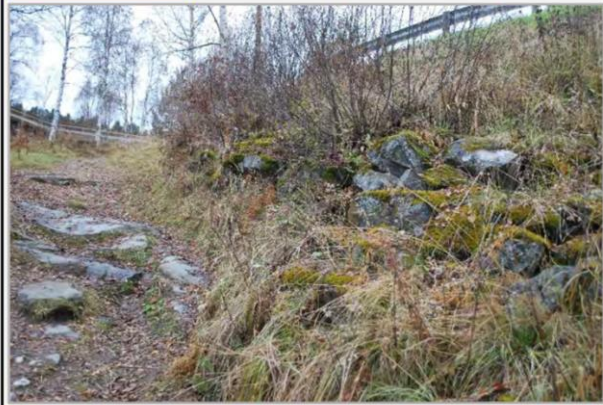
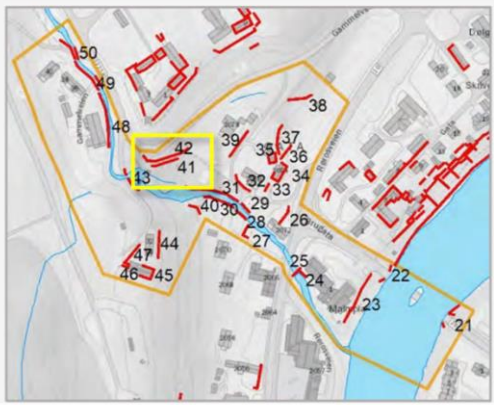
42

Tilstand: Rast ut, og fremstår som nedgrodd steinfylling i overkant av vegen/stien. Stort potensiale som landskapselement.

| Bygningsdel | Konstruksjon/materiale/<br>overflate | TG | | Vurdering | | KG |
|---|---|---|---|---|---|---|
| <b>Støttemur.<br/>Registreringsnr:<br/>42</b> | Forstøtningsmur i naturstein som holder skåninga over den gamle veien som omtales over her. (prosjekt 41) Lokal stein fra området. Muren er ca. 45m lang og har en anslått snitthøgde på ca120cm over bakkenivå. | mye av denne muren har rast/kollapset. | 3 | Dårlig vedlikehold og frostbevegelser | Muren må demonteres, Refunderes og bakfylles med grovpokk. Viktig å grave vekk og erstatte nokk av de gamle frostutsatte massene bak og under mur. | |

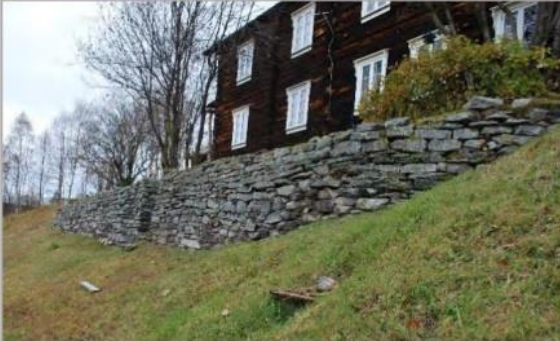
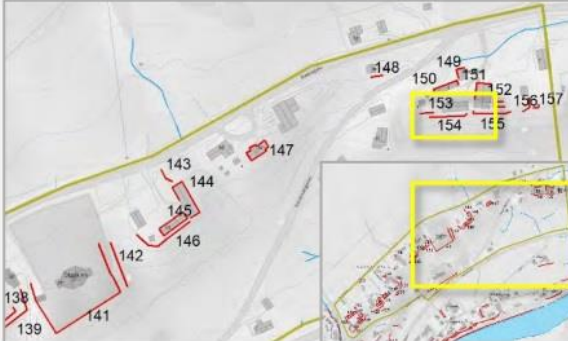
| 154 | Terrengmur. Sandmel |
|---|---|
| <p>Tilstand:</p> | <p>Muren er godt vedlikeholdt, og det er utført vegetasjonsskjøtsel.</p> |

| Objektbeskrivelse | I tilstandsrapporten til Feste NordØst Er tilstanden til mur 154 beskrevet som meget god. Dette stemmer ikke. | | |

| <b>Tegnforklaring</b><br><b>TTK: Tilstands- og tiltaksrapport med kostnadsoverslag</b><br><br><b>TTK er laget på bakgrunn av forfatterens kompetanse og registrering på stedet. Det kan derfor forekomme forskjell på tolkning av symptomer, konsekvenser og tiltak ved objektet! TTK er gyldig i 3 måneder fra utsendelsesdato!</b> | | TG0: Ingen symptomer<br>TG1: Svake symptomer<br>TG2: Vesentlig Symptomer<br>TG3: Kraftige / alvorlige symptomer<br>IU: Ikke tilgjengelig/undersøkt | | Konsekvenser mht tid:<br><br><br>KG0: På lang sikt<br>KG1: På middels lang sikt<br>KG2: På kort sikt<br>KG3: Strakstiltak | |
|---|---|---|---|---|---|
| <b>Mur 154</b> | Dette er en støttemur som jevner ut tomte ut mot kanten der bolighuset står. Muren er muret med lokal stein fra dyrking og sinking i nærområdet. | Trappa mangler trinn-steiner og er ikke brukendes som den er i dag da det er veldig bratt der. Til høyre for trappa buler muren ganske mye. Terrenget rett over muren har en kraftig søkk som samler mye vann som rinner ned i/bak muren. Slik er det flere plasser, men ikke så alvorlig enda. Muren står fint i bunn. | 2 | Som det er nå flere plasser rinner alt ytvann in i fullmasser bak muren. Dette er med på at frostbevegelsene blir store og dytter veggen utover. | Plokke ned det som er dårlig og det som må til for å kunne restaurere trappa.<br>All stein som er i og bak mur tas vare på og brukes tilbake. Gamle fyllmasser bak mur erstattes med grovpukk. |
