# Verditakst - fast eiendom

**Gammelveien 3**  
2540 TOLGA  
Gnr. 27 Bnr. 103  
Tolga kommune

**Benevnelse**  
Skolebygg  
Uthus

**Oppdragsnr./Ref.nr.** 521017  
**Befaringsdato** 18.02.2020  
**Rapportdato** 24.02.2020

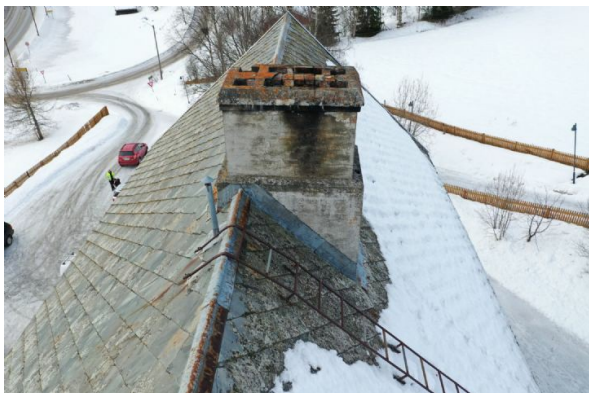
Takstigen vurderes å ikke være forsvarlig sikret.

*Takstige bør byttes, og festes til taket.*

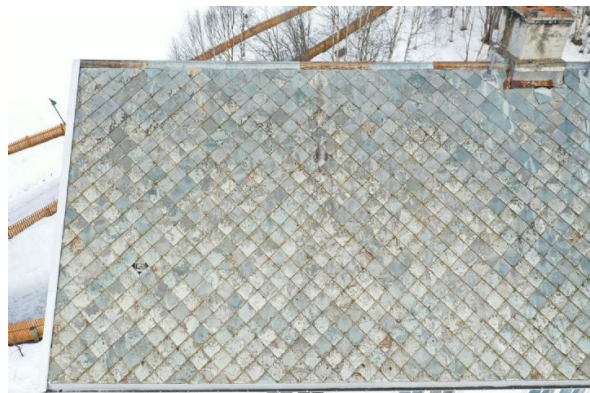
Det registreres at takstein har falt av på siden som vender utover. Siden oppover var dekket med snø.

*Takstein har falt av*

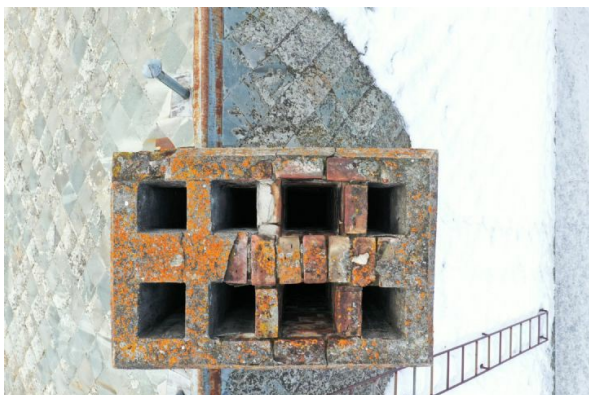
Det registreres noe løs stein og frostspreng i toppen av skorsteinen.

*Skorsteiner med 8 kanaler*

Ved eventuell rehabilitering av bygget må utbedring av skorsteinen påregnes. Det vil være naturlig å rehabilitere en eller 2 kanaler, dersom det er ønskelig med ildsted for fast brensel senere.

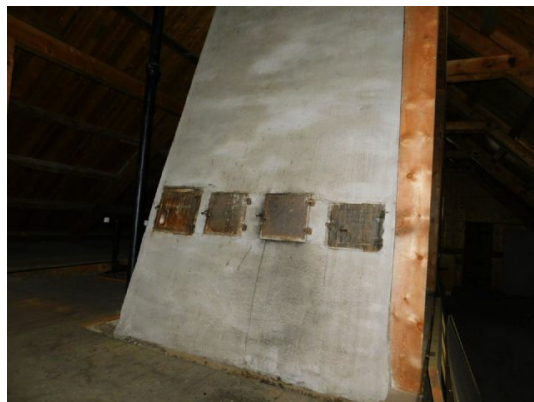
*4 Feieluker på hver side, kaldloftet*

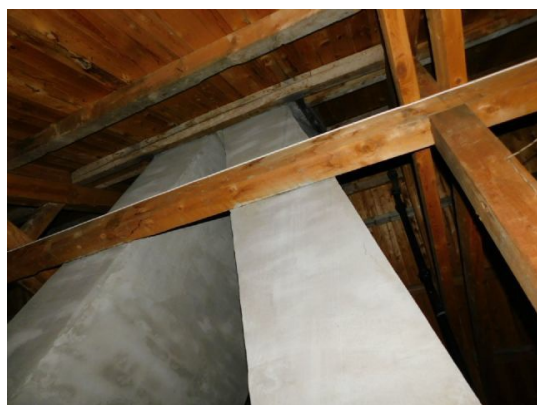
*Skorsteiner murt skrå med felles utgang på mønet*

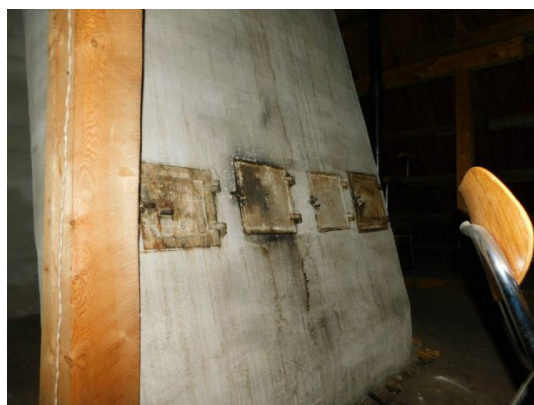
*Feieluker motsatt side*
