# Verditakst - fast eiendom

**Stea 51B**

2540 TOLGA  
Gnr. 26 Bnr. 26 Snr. 2  
Tolga kommune

Leilighet  
1/2- part av garasje  
*Fullstendig arealoversikt inne i rapporten*

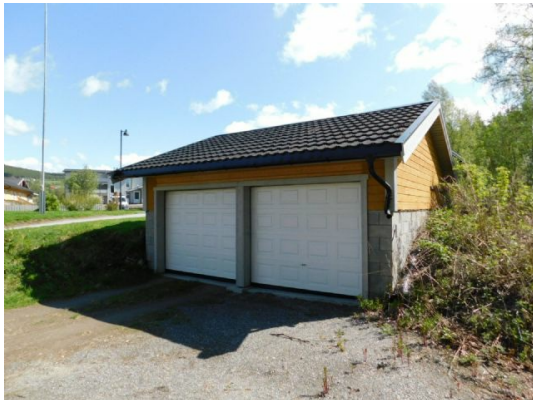
**Garasje**

Det er garasje plass sammen med nabo i 51 A. Fundamentert på støpt plate på mark, halvvegg med systemblokk m/grunnmursplast. Øvrige vegger i isolert bindingsverk m/liggende kledning over. Det er mulighet for isolering. Takstoler med tekking av Decra takpanner. 1 stk isolert port, uten motor. Bra standard på garasje. Denne er bygget delvis i terrenget. Det er ikke fysisk skille mellom garasjeplassene.
